RECUPERACION DE SUELOS, AGUAS Y ECOSISTEMAS EN LA MINA TOURO

LABORATORIO DE TECNOLOGÍA AMBIENTAL

Octubre 2015

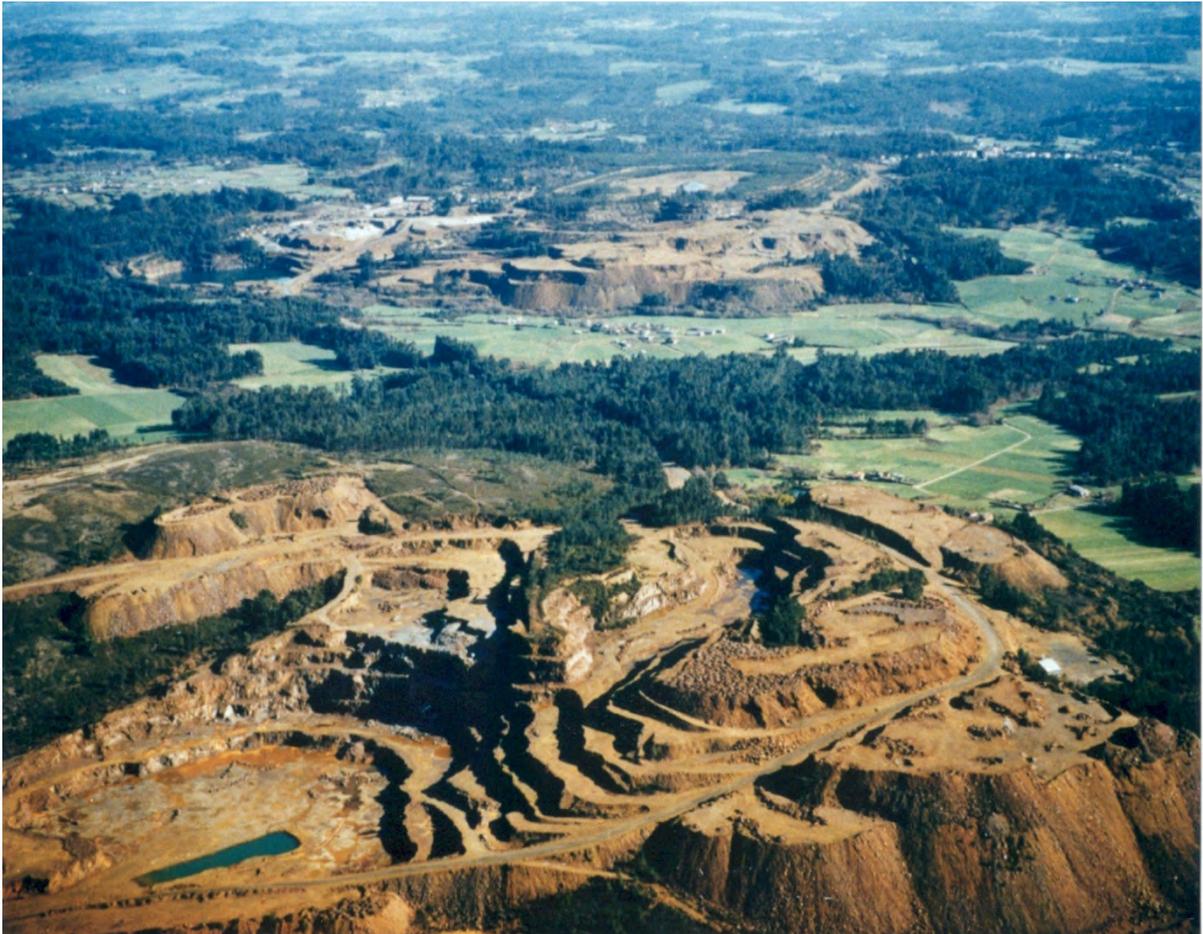
Situación de la zona de Bama en el año 1994. Al fondo zona de Arinteiro

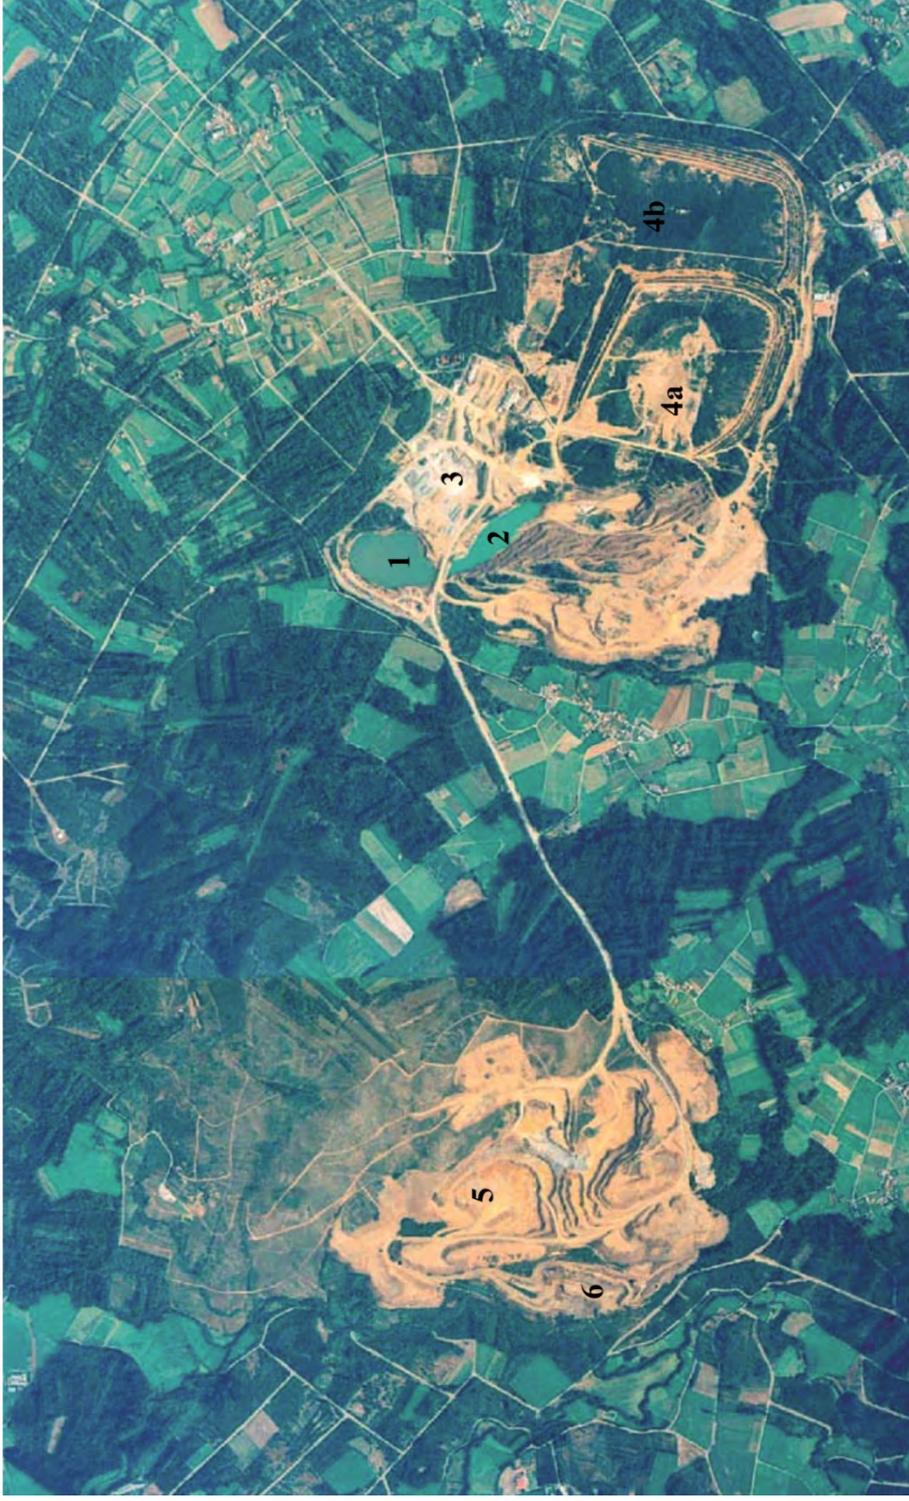
Fig. 1- Fotografía aérea el 8/10/1999 de las explotaciones de Bama (izda) y Arinteiro (dcha.), más de 10 años después del abandono de las actividades mineras. Están unidas por un vial. Se aprecia la ausencia de vegetación en las áreas afectadas por cortas y escombreras así como la coloración ocre característica de la oxidación de los sulfuros en estas zonas. Las cortas de Vieiro (1) y parte de la de Arinteiro (2), al ser cerradas se llenaron de agua de lluvia que fue rápidamente acidificada hasta valores inferiores a 3.5. Las actividades de beneficiación, mediante trituración y flotación de la calcopirita se realizaban en la zona 3, llevándose los lodos de flotación a balsas de decantación (4a y 4b) que fueron parcialmente cubiertas con suelo de la zona y revegetadas por la empresa minera antes del cierre de la mina. Las cortas de Bama (5) y Brandelos (6) están rodeadas de escombreras, al igual que la zona oeste y sur de la corta de Arinteiro.

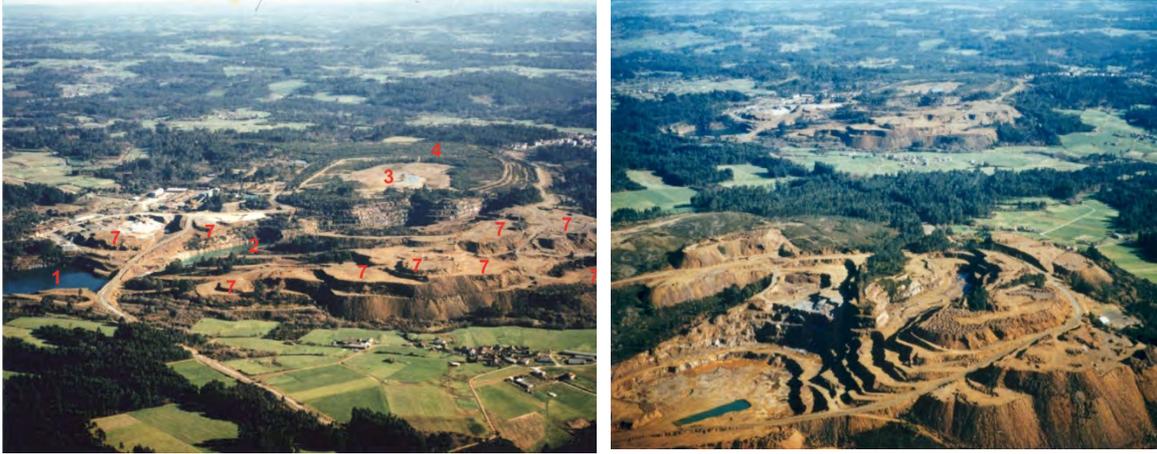
Fig. 2. Estado de las zonas de Arinteiro y Bama (mina de Touro) tras el cierre de las actividades extractivas de cobre. En Arinteiro (izq.) se observa como la balsa de lodos (3) está parcialmente revegetada, pero las escombreras al sur de la corta (7) están totalmente desnudas. 1.- Corta de Vieiro. 2.- Corta de Arinteiro. 3.- Balsa de lodos inicial, parcialmente revegetada. 4.- Balsa de lodos secundaria revegetada. 7.- Escombreras en la zona de Arinteiro. En Bama (dcha.) cortas y escombreras y balsas de aguas hiperácidas imposibilitan el crecimiento vegetativo y el desarrollo de la cadena trófica. En ambas zonas las aguas de escorrentía producidas por la lluvia eran rápidamente acidificadas. Ni una brizna de hierba podía desarrollarse, lo que llevaba a la ausencia prácticamente total de insectos, aves, reptiles, etc. quedando la actividad biótica reducida a la de organismos extremófilos como arqueobacterias, bacterias y otros organismos resistentes.

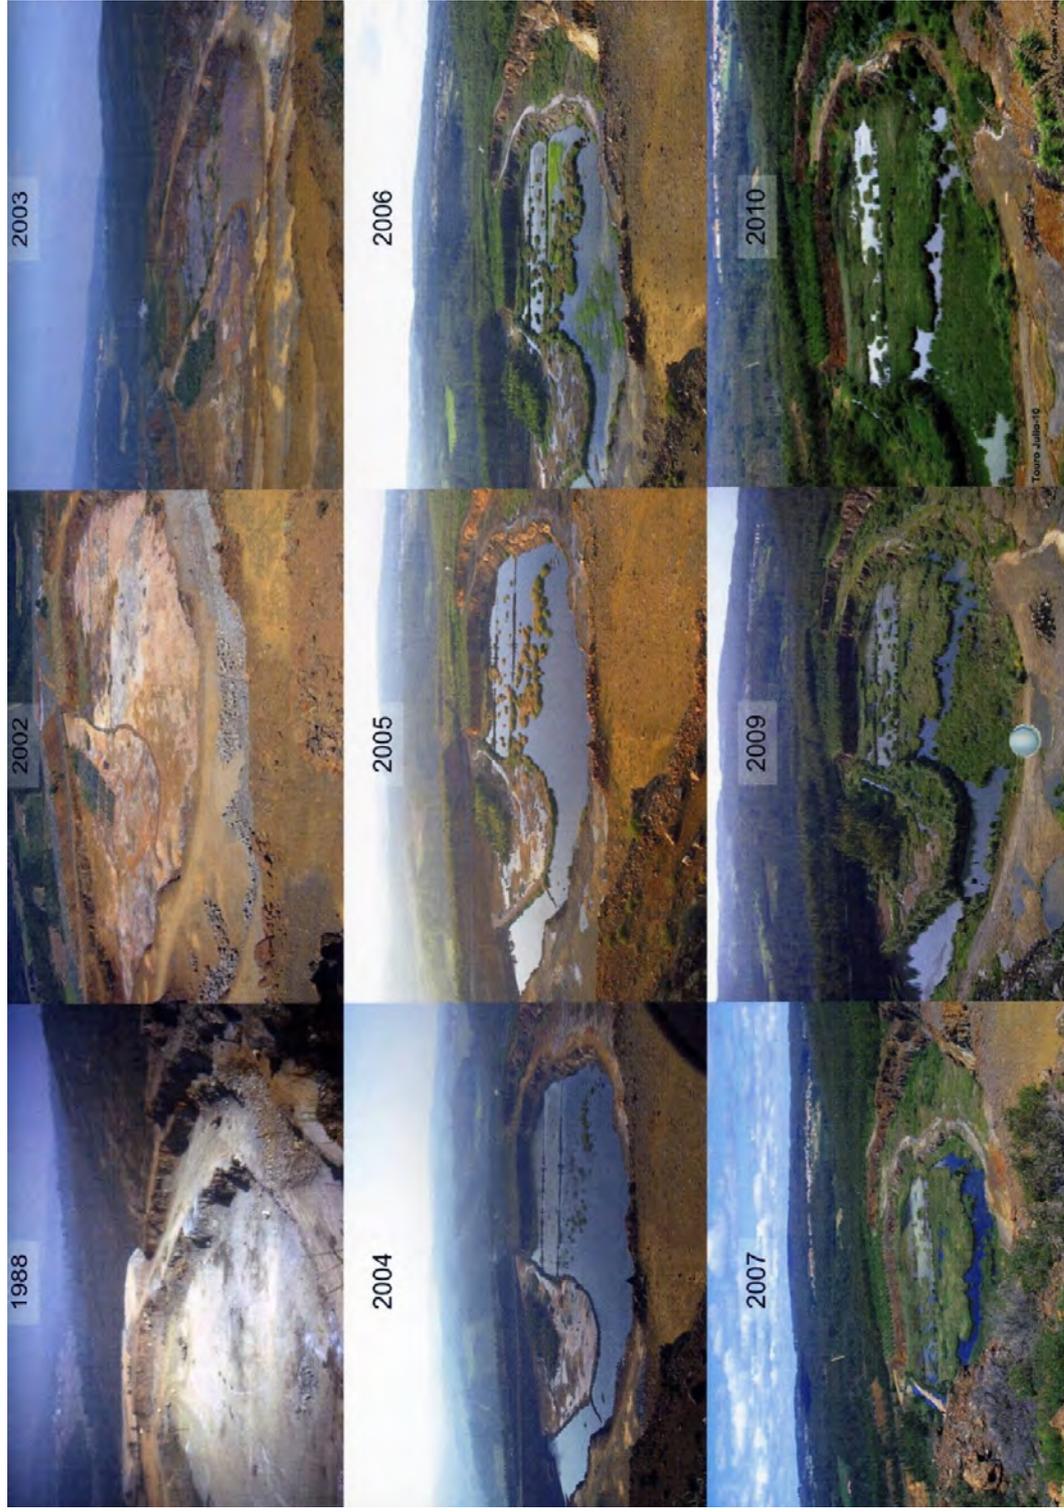
Fig. 3. Evolución de la corta de Bama, donde se ha instalado un Humedal reactivo con cuatro tipos de Tecnosoles diferentes. Las aguas entran a pH del orden de 3 y salen a valores en torno a 7.0 sin gastos de reactivos, energía o mantenimiento, dejando el aluminio, hierro y otros metales pesados en forma inactiva en los sedimentos de fondo. Los niveles de salida aumentan considerablemente de calidad para disminuir los riesgos. Una importante comunidad

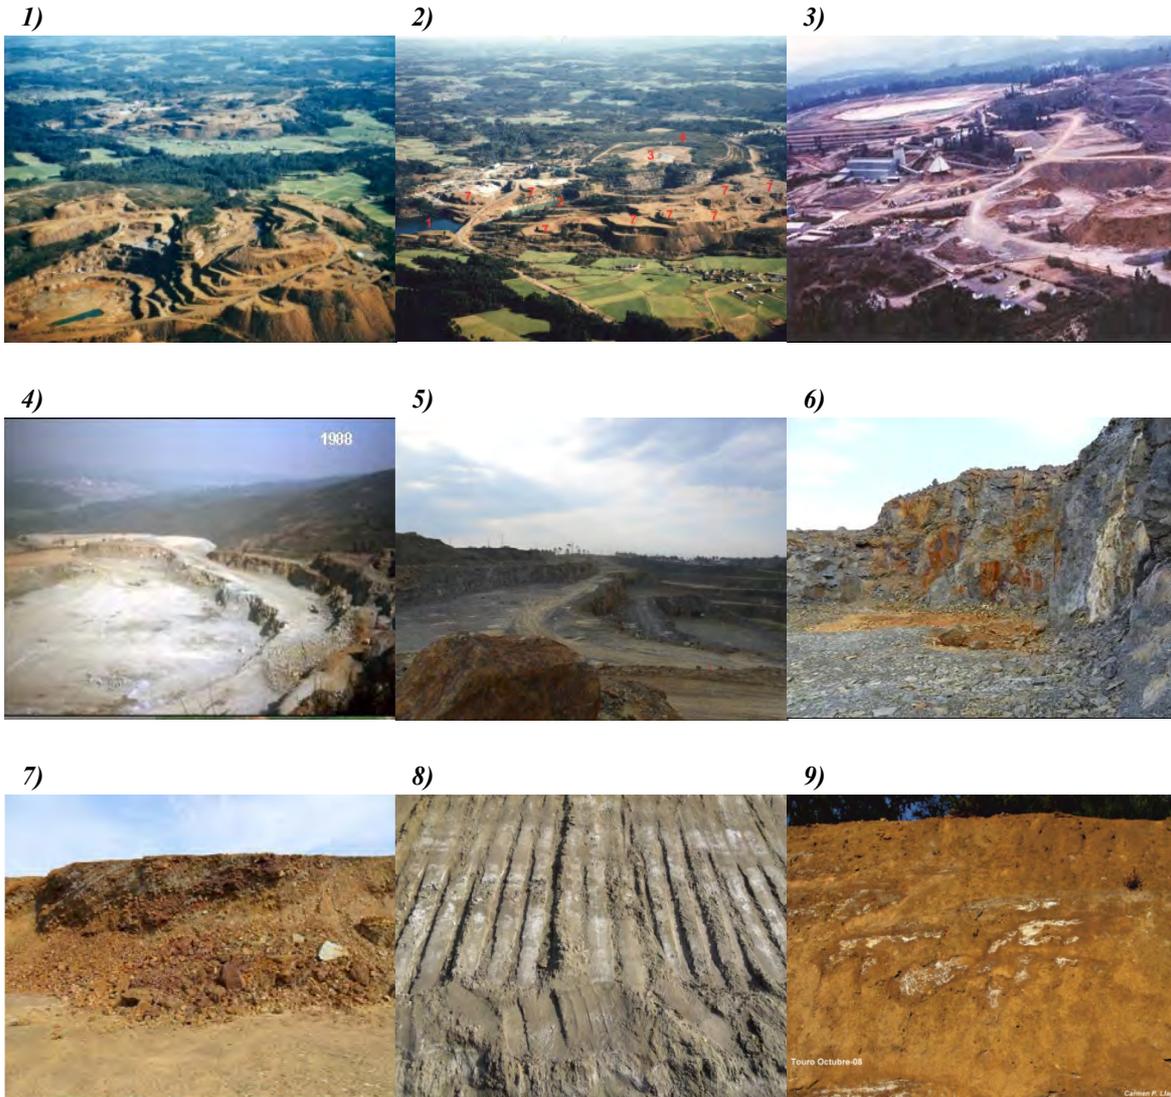
Lamina 1: Estado inicial de la recuperación de suelos de la Mina Touro.

1.- Escombreras y corta de Corta de Bama.1998. 2.- Escombreras, cortas y balsa de lodos de Arinteiro. 1998. 3.- Zona de beneficiación mineral en Arinteiro durante la explotación minera. 4.- Corta de Bama en 1988, Todavía no se había producido la oxidación. 5.- Detalle de la corta de Bama.1988. 6.- Nueva corta de Arinteiro en 2012. Se aprecia la formación de precipitados ferruginosos como consecuencia de la oxidación de sulfuros en las zonas de mayor fracturación. 7.- Escombrera de Bama en el 2000 con la oxidación ya iniciada y la típica coloración ocre de estas formaciones. 8.- Aspecto de los lodos piríticos de la balsa de flotación antes de ser oxidados. 9.- Idem una vez oxidados y con presencia de sales evaporíticas.

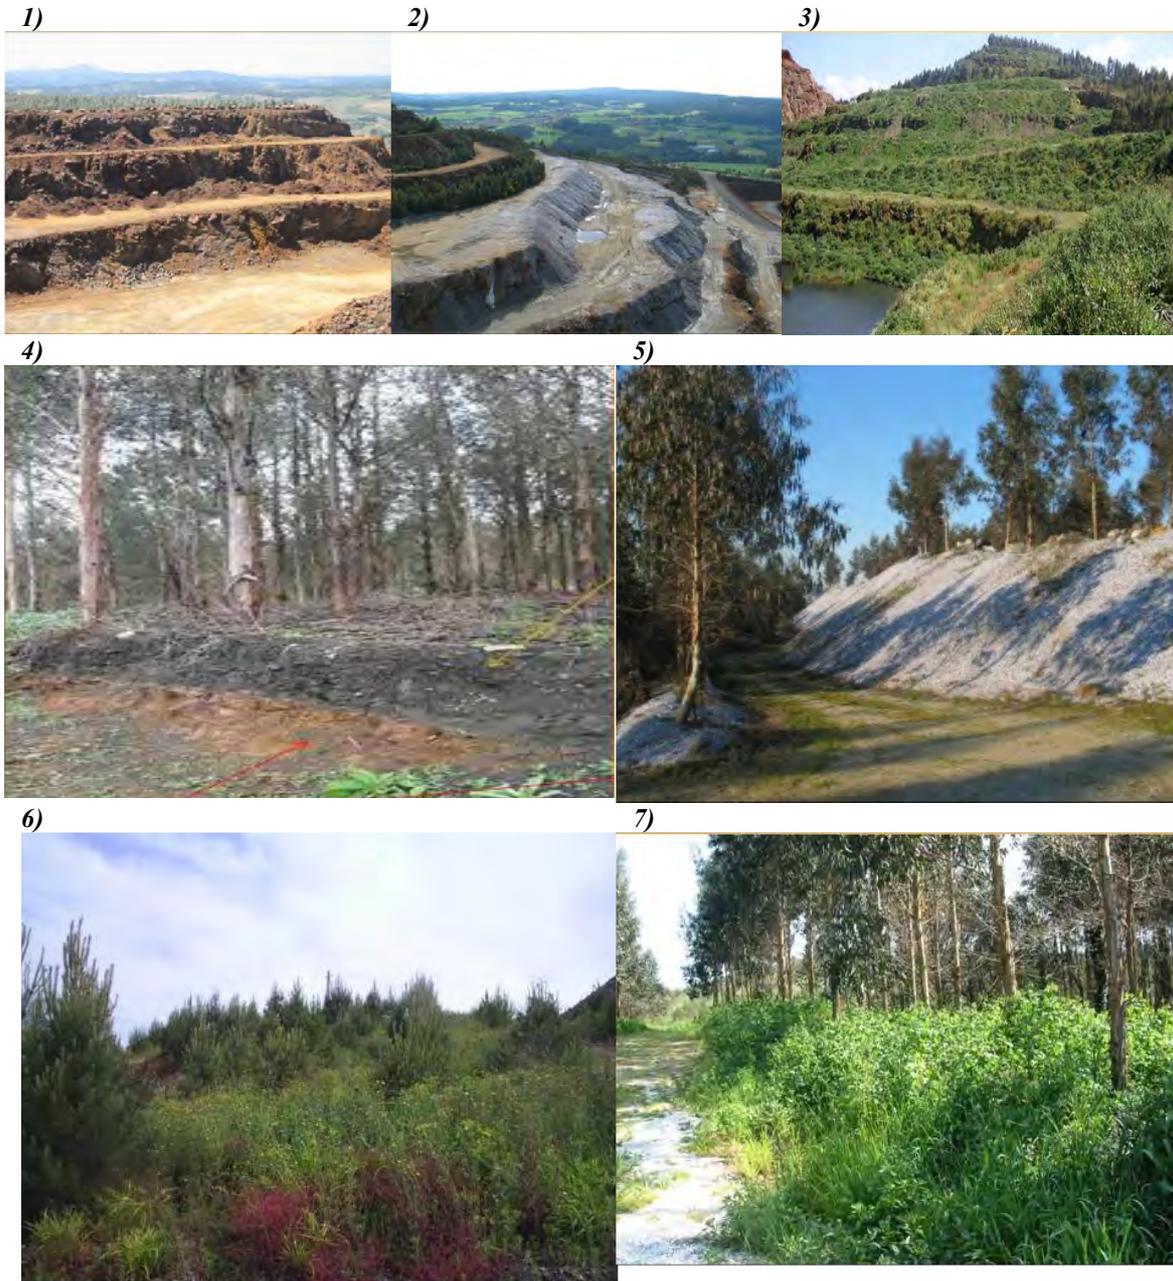
Lamina 2: Recuperación en zonas secas y bien drenadas.

1.- Taludes de la corta de Bama. Los bancales de las cortas comenzaron a recuperarse por la plataforma superior con Tecnosoles y plantación de eucaliptos. 2.- La corta anterior con Tecnosoles en los bancales y taludes al inicio de la fase de extendido. 3.- Idem con la recuperación en fase avanzada. El agua de escorrentía es neutra y la biodiversidad vegetal y animal elevada. 4.- La combinación de diferentes tipos de Tecnosoles, andicos y eutróficos, permite la producción maderera y el mantenimiento de la calidad del agua.. 5.- Idem con Tecnosoles sambaquí. 6.- Idem con plantación de pino y vegetación espontánea. 7.- Elevada biodiversidad vegetal de plantas espontáneas en Tecnosoles eutróficos sin que aparezcan efectos negativos ni en la calidad de las aguas ni en el crecimiento forestal.

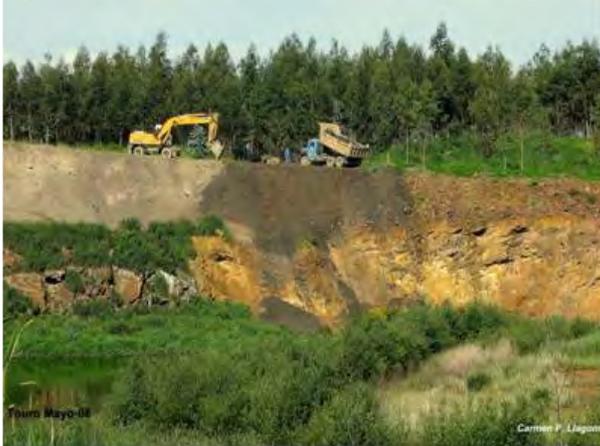
1)

1. Tecnosoles en taludes y plataformas. 2.- Dos Tecnosoles producen especies espontáneas diferentes. 3.- La adición de 15 cm de Tecnosol sambaqui eutrófico permite la producción de colza de primavera (atrás) en una escombrera estéril. 4.-Aplicación (inferior) y no aplicación (superior) de Tecnosol. 5.- Gramíneas sembradas en Tecnosoles eutróficos (superior) y tierra vegetal (inferior). 6.- Control de erosión con Tecnosoles.
